**REVISIÓN DE LA INSTALACIÓN DE LA PARTE MEDIA DE LA  
TRAVESÍA DE CABALLOS A VALLE**

**1 A 3 DE NOVIEMBRE 2013**

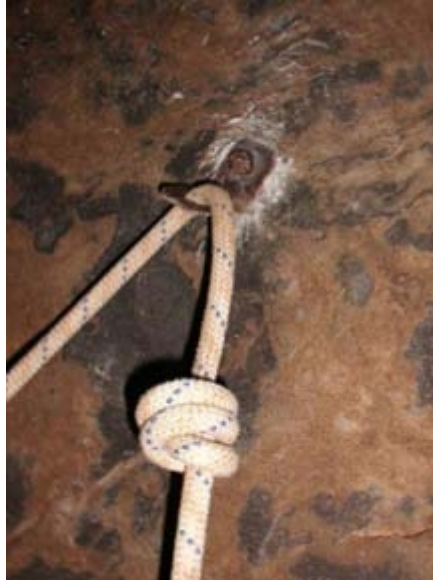
Ilustración 4 Final del último pasamanos del gours

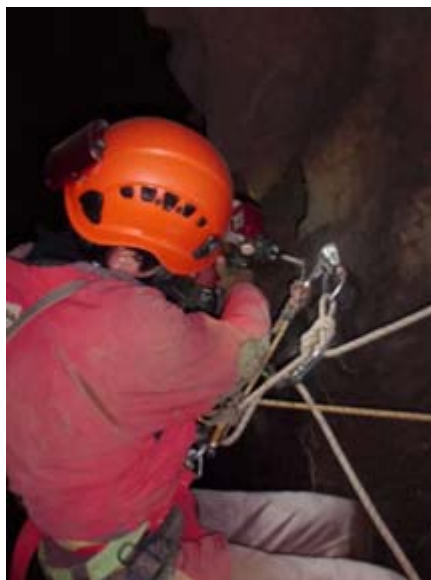
Ilustración 5 Taladrando en el pasamanos del gours.

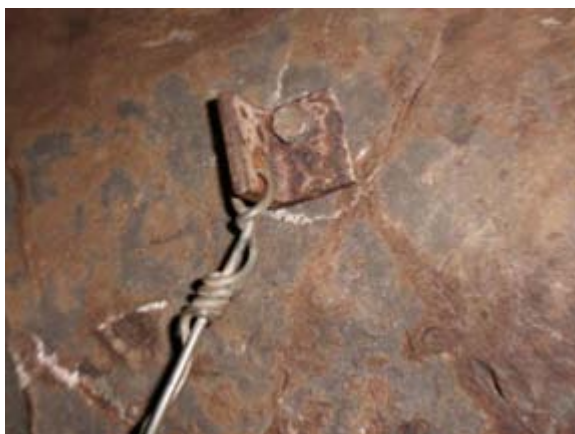
- **PASAMANOS DE LOS GOURS:** el último tramo tenía los anclajes muy bajos y con un alambre en un punto. Debido a agotar todos los químicos se optó por realizar Abalakov para elevar el pasamanos. Sería necesario poner cordinos en los Abalakov para mejorar la instalación.

Ilustración 6 Cable en el pasamanos final de la galería de los gours.

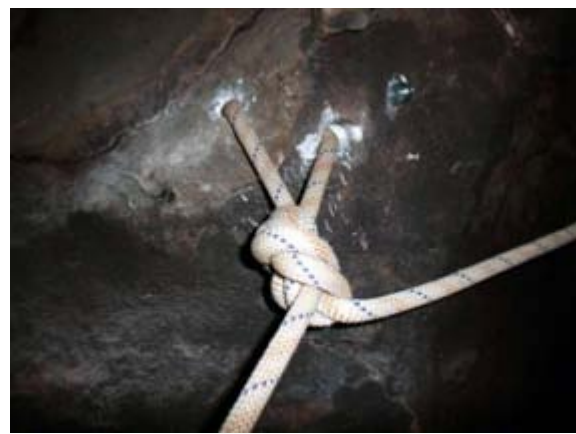
Ilustración 7 Abalakov, falta un cordino para dejar bien la instalación.

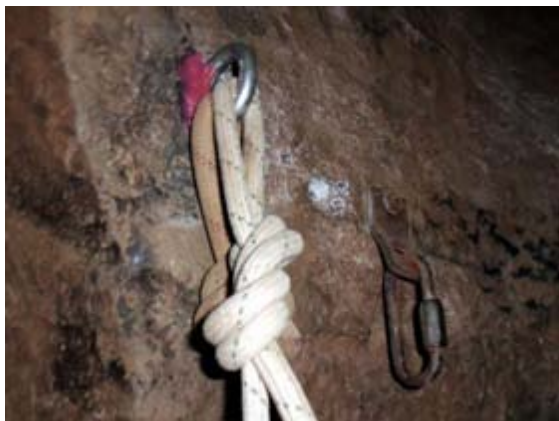
- **E18:** Punto más emblemático debido al mal estado del anclaje del fraccionamiento. Se ha reequipado eliminando el desviador. Un nuevo fraccionamiento en la parte superior lo hace innecesario. Se han conservado los anclajes naturales de seguro de la parte cabecera.

Ilustración 8 Anclaje viejo y nuevo mientras se reequipa. Famoso anclaje por su mal estado del E18.

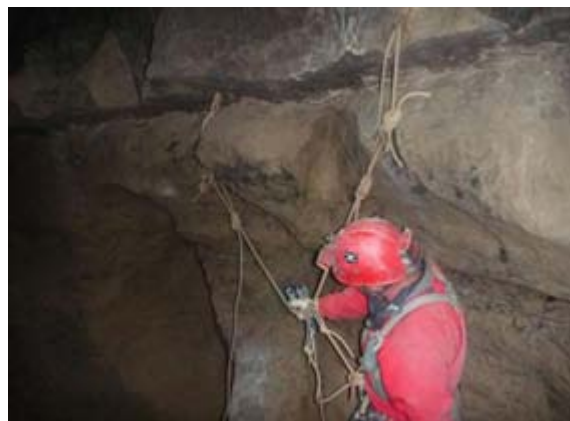
Ilustración 9 Cabecera del E18, pozo muy comentado por su fraccionamiento deteriorado.

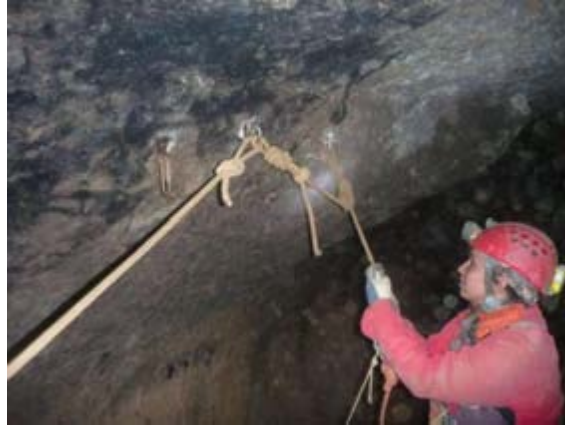
- **E5:** Se ha colocado un químico en el descenso. Sería necesario cambiar la cabecera del pasamanos y la cuerda de la instalación.

Ilustración 10 cabecera del E5. Falta por renovar anclajes y cuerdas.

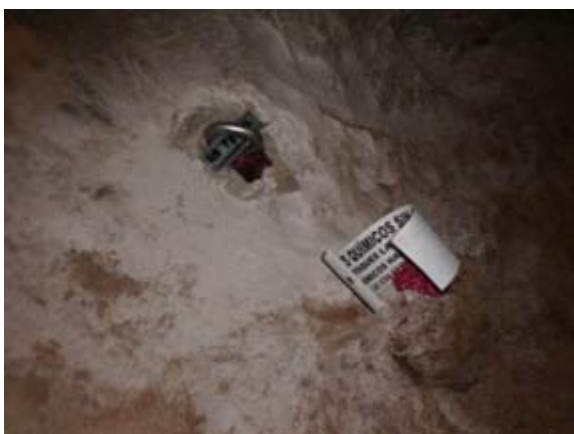
Ilustración 11 Cartel de aviso y resina testigo.

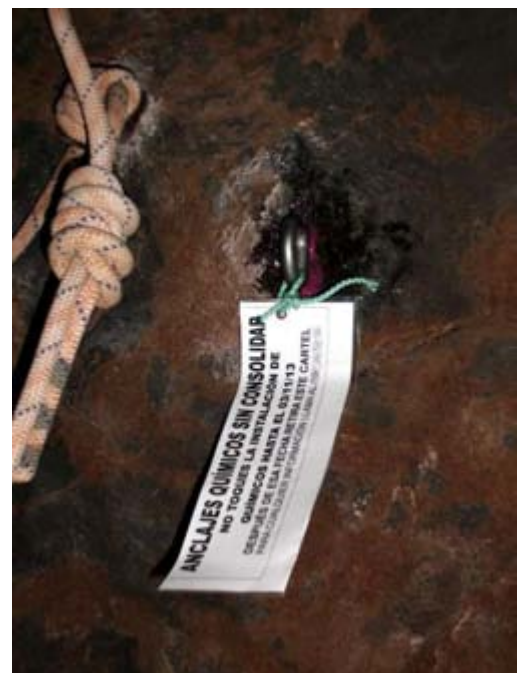
Ilustración 12 Cartel de aviso de anclaje recién instalado y de fecha en la que se puede usar.
